Številka: 37152-494/2023/L (805)  
DN: 17/1178; iks: 41516 MS  
17/1294; iks: 44393 MS  
Datum: 1. 12. 2023

**Zadeva: Prehodi za pešce na državnih cestah v naselju Škocjan**

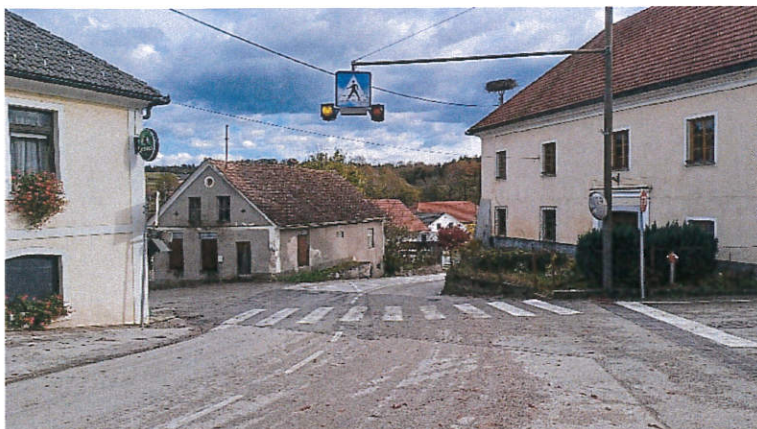
Slika 1: R2-418/1200 v km 3,850

1. V zvezi z obstoječim prehodom za pešce na državni cesti R2-418/1200 v km 3,850 se strinjamo z vašimi opažanji, da preglednost ni zagotovljena na ustrezni zaustavni razdalji in hkrati ugotavljamo, da ni ustreznih čakalnih površin ob prehodu, kar pomeni, da prehod ne izpolnjuje osnovnih pogojev TSC 02.201, niti jih ni mogoče vzpostaviti s kratkoročnimi ukrepi v smislu prometne signalizacije in opreme.

Glede na to, da izvedba rekonstrukcije ceste in površin za pešce na tem območju terminsko še ni določena, vas obveščamo, da bo DRSI prehod za pešce, ki ne zagotavlja ustreznega nivoja prometne varnosti, odstranila.

S projektom rekonstrukcije ceste in površin za pešce je na tej lokaciji predvidena uveljavitev območja omejene hitrosti »Cona 30« in drugih ukrepov za umirjanje prometa. Z upoštevanjem slednjega bo DRSI še pred izvedbo projekta izvedla uveljavitev območja omejene hitrosti s postavitvijo ustrezne vertikalne in horizontalne prometne signalizacije na s projektom predvidenem območju na državni cesti. Zaradi večjega števila priključkov in širokega vozišča bodo odstranjene vzdolžne ločilne črte in izvedene robne prekinjene črte, s čimer bo horizontalni potek državne ceste lažje zaznaven. Zamenjani bosta obstoječi prometni ogledali.

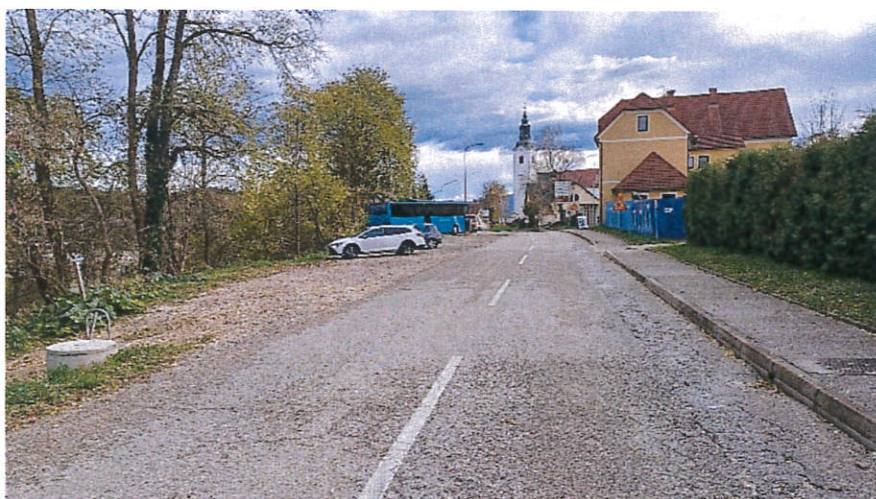
Slika 2.1: R2-418/1200 v km 3,650

2. V zvezi s prehajanjem vozišča na državni cesti R2-418/1200 v km 3,650 ugotavljamo, da ni ustreznih čakalnih površin na obeh straneh državne ceste in ustrezne osvetlitve, kar pomeni, da lokacija ne izpolnjuje osnovnih pogojev TSC 02.201, zato označitev prehoda za pešce ni upravičena.

Sporočamo vam, da je bil dne 7. 11. 2023 opravljen terenski ogled s predstavniki Občine Škocjan, na katerem je občina izkazala namero izvedbe vseh obveznih prometno tehničnih elementov za označitev prehoda za pešce na tej lokaciji še pred izvedbo planirane rekonstrukcije ceste in površin za pešce. Za informacije glede terminskega plana same izvedbe vam predlagamo, da se obrnete na investitorja Občino Škocjan.

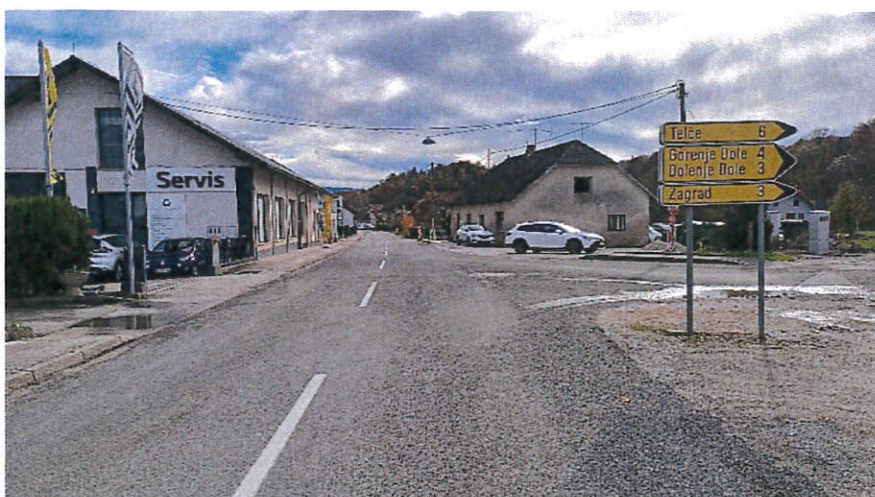
Slika 2.2: R3-674/1384 v km 10,000

V zvezi s prehajanjem vozišča na državni cesti R3-674/1384 v km 10,000 ugotavljamo, da ni ustreznih čakalnih površin na obeh straneh državne ceste in ustrezne osvetlitve, kar pomeni, da lokacija ne izpolnjuje osnovnih pogojev TSC 02.201, zato označitev prehoda za pešce ni upravičena.

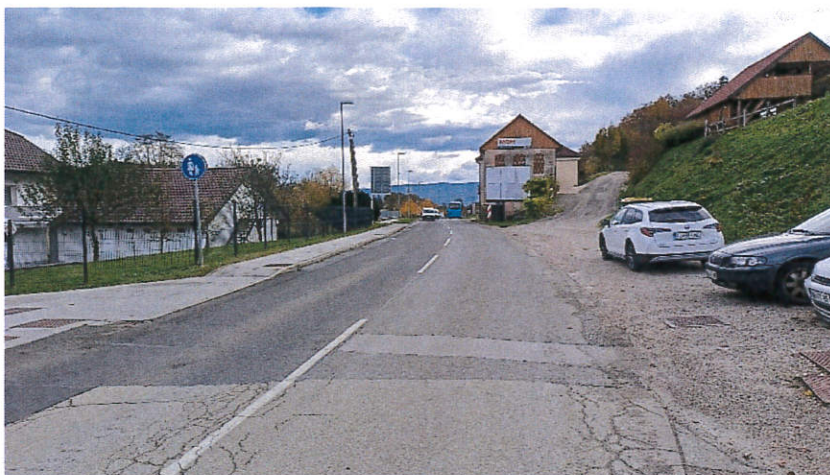
Slika 3: R2 418/1201 v km 0,065

3. V zvezi s prehajanjem vozišča na državni cesti R2-418/1201 v km 0,065 ugotavljamo, da ni ustreznih čakalnih površin na obeh straneh državne ceste in ustrezne osvetlitve, kar pomeni, da lokacija ne izpolnjuje osnovnih pogojev TSC 02.201, zato označitev prehoda za pešce ni upravičena.

Glede vašega predloga namestitve rumenih utripajočih luči vam sporočamo, da se te uporabljajo za dodatno označevanje prometnih znakov. Glede na to, da na obravnavani lokaciji ni s prometno signalizacijo označenega prehoda za pešce, postavitve rumenih utripajočih luči ni upravičena.
